实验室安全检查通报

东北林业大学 实验室管理与条件保障处

检查内容：实验室安全检查

检查范围：土交学院教学科研实验室

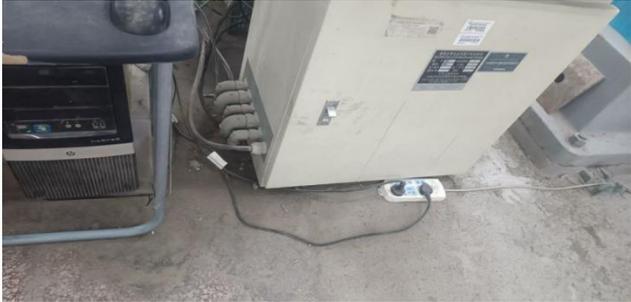
实验室名称	隐患图
主东001

检查日期	实验室房间号	检查问题记录
2024年10月25日	土交学院	实验室工作档案需补充2024年度，实验室安全责任书；实验室安全手册；重要危险源安全管理台账；实验室安全检查与整改记录；安全教育；安全事故与应急处置演练等相关佐证材料。
2024年10月25日	主东001	1、接线板置于地面，未合理固定。
2024年10月25日	主东004	1、墙皮脱落，存在砸伤实验人员或设备实验安全隐患。
2024年10月25日	主东007	1、接线板置于地面，未合理固定。
2024年10月25日	主东008	1、地面走线未对线缆进行保护。

请学院督促以上实验室立即进行整改，并撰写整改报告（整改报告模板见实验室管理与条件保障处网站<https://elab.nefu.edu.cn/info/1052/1633.htm>），于11月1日前提交实验室管理与条件保障处备案，其他实验室举一反三，排查问题，杜绝隐患。

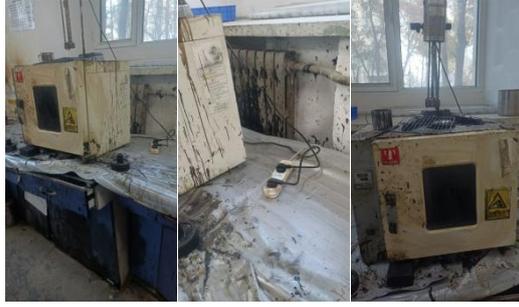
2024年10月25日	主东012	1、使用老旧破损实验台； 2、烘箱上存放易燃物沥青，存在消防安全隐患； 3、接线板未合理固定。
2024年10月25日	主东107	1、接线板未合理固定。
