实验室安全检查通报

东北林业大学 实验室管理与条件保障处

检查时间：2024年7月11日

检查范围：工科实习中心、成栋楼实验室

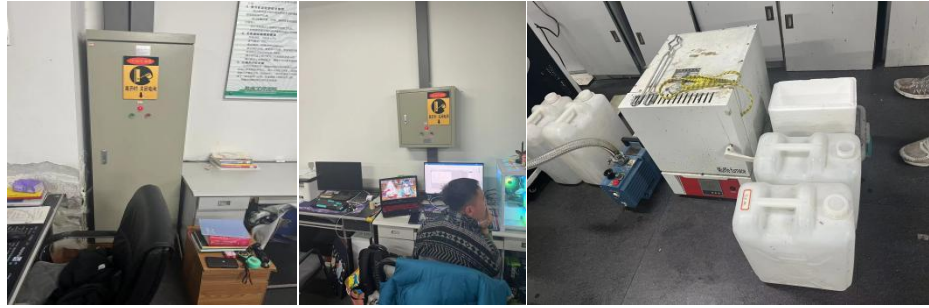
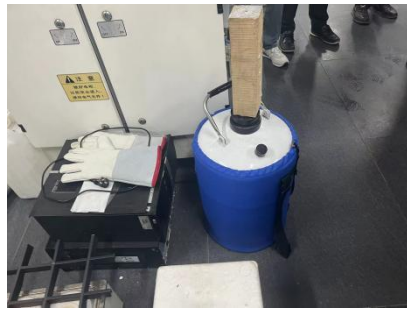
2、使用临时插线板充当固定电源（实验室和电气设备应配备固定开关和漏电保护装置）。
2024年7月11日	工科实习中心三楼基础实习部	1、砂轮机危险部位未加装安全防护装置； 2、高温实验未配备耐高温手套； 3、高温煅烧工具不便于操作，存在安全隐患。
2024年7月11日	工科实习中心一楼高性能机械传动系统及装备实验室	1、常用电开关安装在动力电控制箱内，存在较大安全隐患（动力电配电箱应上锁，将普通电气开关与动力电分开设置）。
2024年7月11日	工科实习中心二楼到三楼	1、楼梯间铁门建议拆除，不能及时保证疏散通道的畅通。
2024年7月11日	成栋楼B102	1、配电箱被遮挡不便于安全操作； 2、高温设备周围堆放大量可燃物； 3、使用液氮的实验未配备合适的个体防护用品，且应摆放在明显位置便于取用（防护面罩、防低温手套等）。
2024年7月11日	成栋楼B108	1、激光器缺少安全警示标识（激光实验应做好安全准入及培训）。
